Vantaanjoen yhteistarkkailu

Vedenlaatu vuonna 2015

Vantaanjoen ja Helsingin seudun
vesiensuojeluyhdistys ry

Vantaanjoen yhteistarkkailu. Vedenlaatu vuonna 2015.

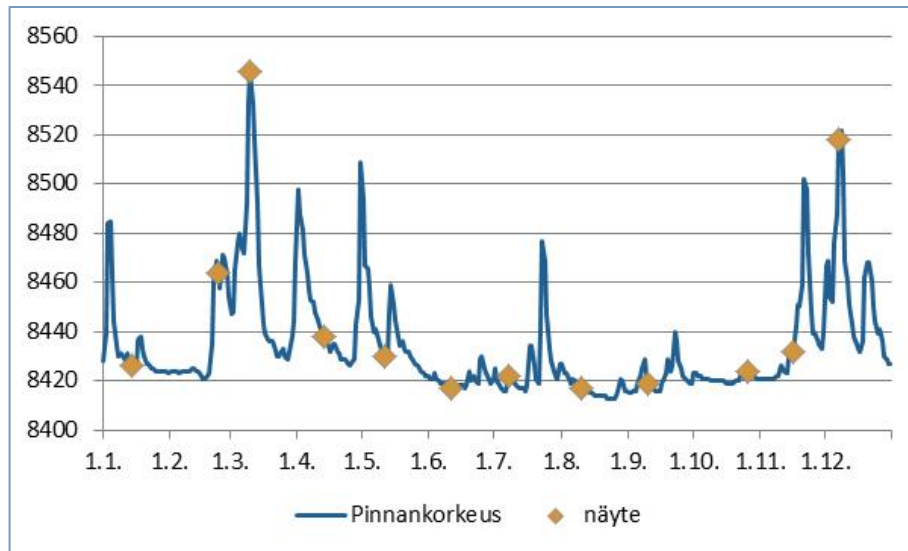
Kuva 4.7. Vedenkorkeus (N60+cm) Vantaanjoen Arolamminkoskessa ja havaintopaikalta V84 otetut näytteet.

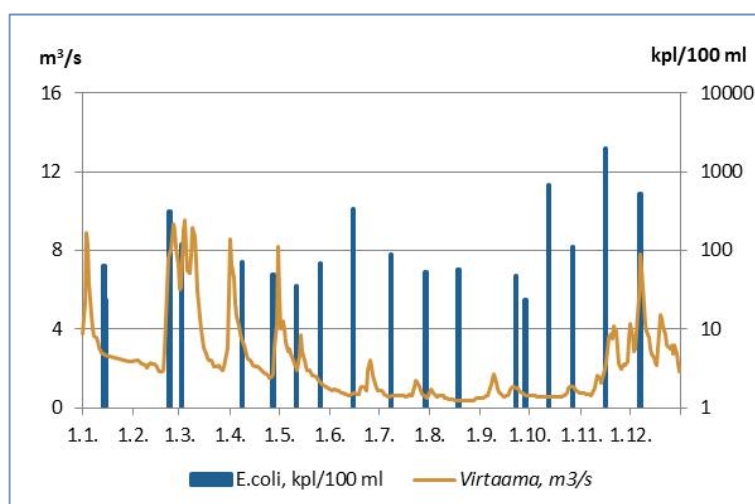
Kuva 4.45. Ulosteperäistä kuormitusta osoittavan *E. coli*-bakteerien pitoisuus Lepsämänjoessa (Le33) eri virtaamatilanteissa vuonna 2015.
